大船渡湾水環境調査業務の支援

山田一裕

Support of investigating water quality in Ofunato-wan bay

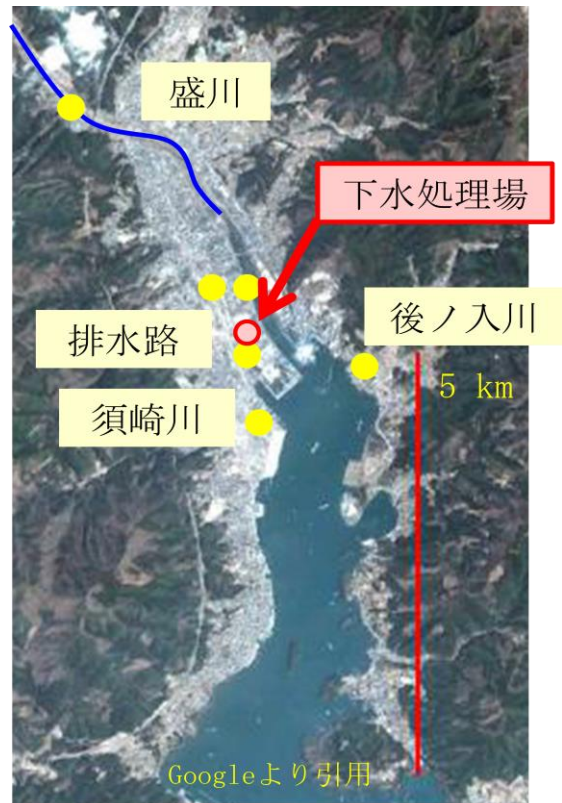
図 2 大船渡湾流入河川調査地点

つぎに、湾内調査とは別に、本プロジェクトの独自調査として、湾内流入河川の水質調査を8月と10月に実施した。調査地点は盛川2ヶ所、須崎川、後ノ入川、排水路（浜街道沿い）2ヶ所の計6ヶ所について、機器を使った水質一般項目（pH、電気伝導率、濁度など）と簡易水質分析試薬などを使った汚濁指標項目（COD、窒素・リンなどの栄養塩類、大腸菌群数など）の測定をした（写真3）。河川調査地点を図2に示す。少ない調査回数ではあったが、結果として、河川の汚れは確認できなかった（表1）。一方、津波による大きな被害を受けた下水処理施設から簡易処理水が放流されている新田都市下水路（中港橋）では、防潮ゲートがほとんど閉じたまま壊れてしまったことで水路内に簡易処理水が滞留し、強い下水臭が漂うとともに、水質は数百mg/lと高いCOD値と周辺河川よりも10～100倍の大腸菌群数が確認された（写真4）。下水処理施設では、流入下水に対して沈殿処理を施し、その上澄水は消毒してから放流（12月時点で2200m³/日程度）されていたが、平成24年度早期には本格的な生物処理が施される予定であり、湾内への汚濁負荷の軽減がさらに進むものと期待される。

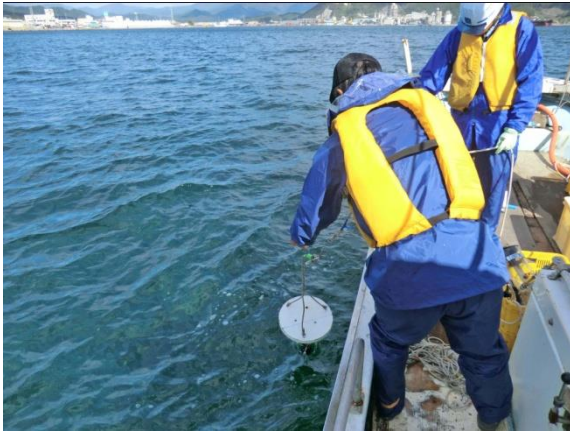
写真 2 湾内水質調査のようす（透明度の測定）

調査は、6月から10月まで月に1回の頻度で5回実施された。山田らは、5回の調査のうち、6月、8月、10月の3回同行した（写真1、2）。6月は、今回の被災による湾内への有害化学物質の汚染状況を中心に調査した。つづく7月の調査では、ヘドロなどの湾内堆積状況を把握するために、とくに底質調査を中心に実施した。また、調査全体を通して、健康項目の環境基準指標を中心に、富栄養化状況（貧酸素水塊の発生、植物プランクトンの増殖）を検討するために大船渡湾の水質の挙動を調査した。一方、大船渡市の計画では対象になっていない陸域からの污水排出状況については、大学独自に簡易調査を8月および10月に実施して、湾内水質環境への影響について、側面的な支援をめざした。湾内の調査地点を図1に示す。

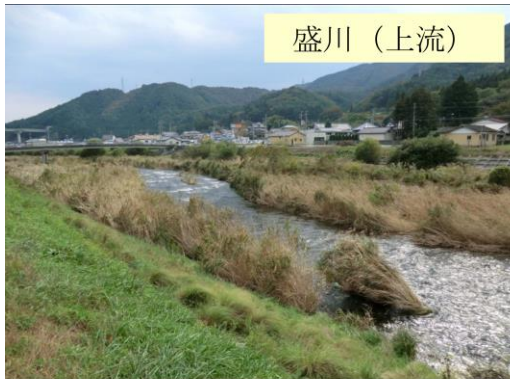
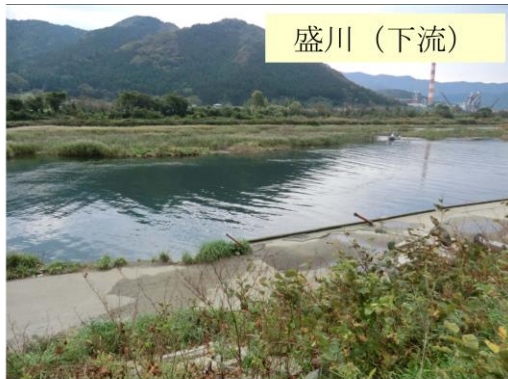
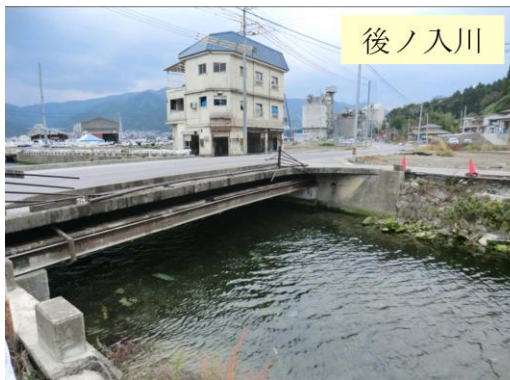
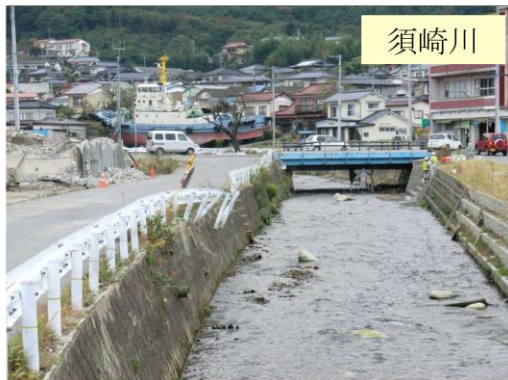
写真 3 流入河川調査地点のようす（盛川 2 ヶ所、須崎川、後ノ入川）

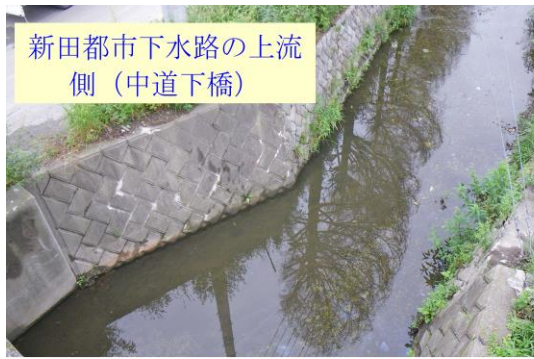
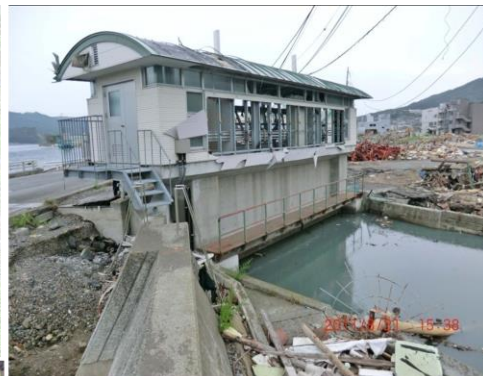
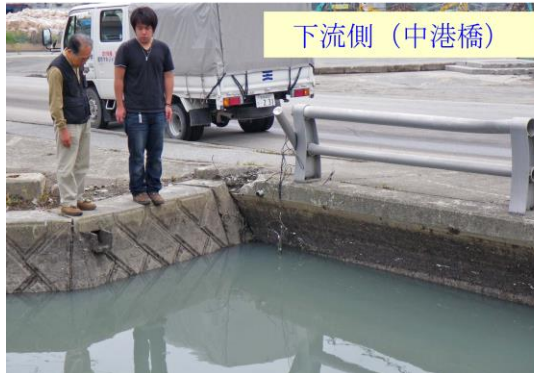
写真 4 新田都市下水路（下水処理場放流先水路の上流側と下流側）
